PARECER NÚMERO 0511/2017 –

OBJETO: Análise da regularidade da nova sede da Câmara Municipal de Curvelo;

Demanda: Verificação da obra da nova sede da Câmara Municipal de Curvelo

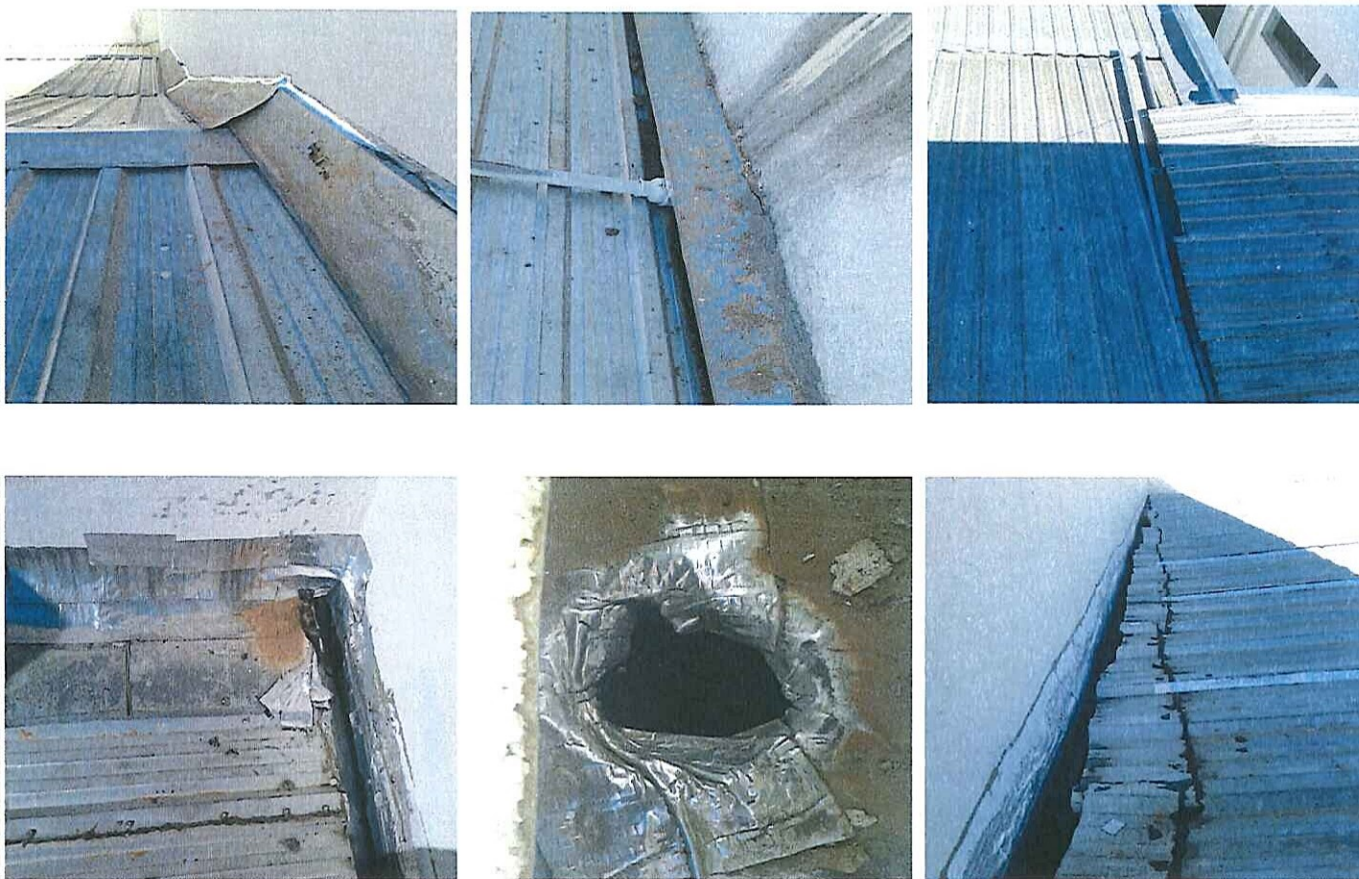
O telhado apresenta algumas falhas no seu sistema de vedação, o que compromete a sua funcionalidade. É o caso do rufo do encosto que não foi embutido no reboco com um de tubo de pvc passando por debaixo. O chapim que não foi colocado dentro da calha, causando infiltração de água e a inclinação do telhado não está correta em alguns pontos, provocando o transbordamento da água e comprometendo toda a estrutura com infiltrações no período de chuva.

tem muito resíduo de obra que também provoca o entupimento das mesmas. É bom salientar que quanto ao bocal, este problema é observado em vários locais do telhado.

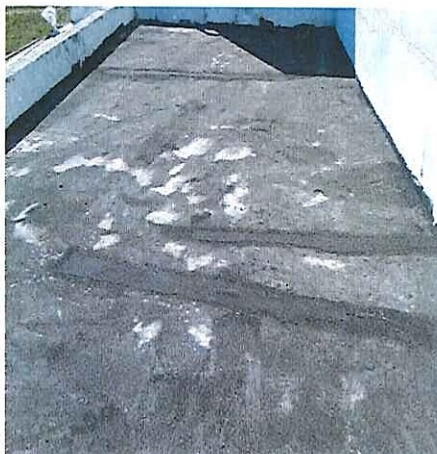
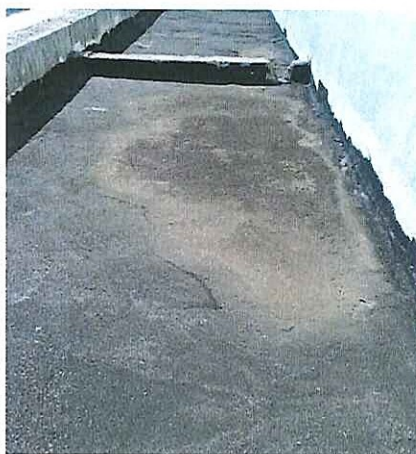
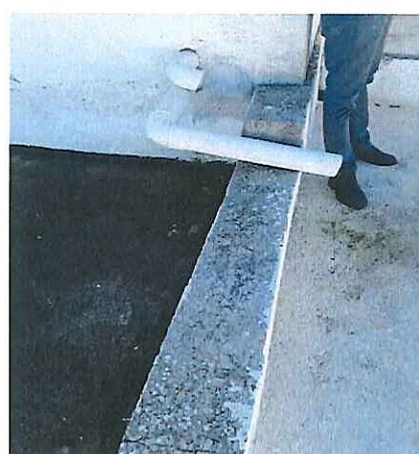
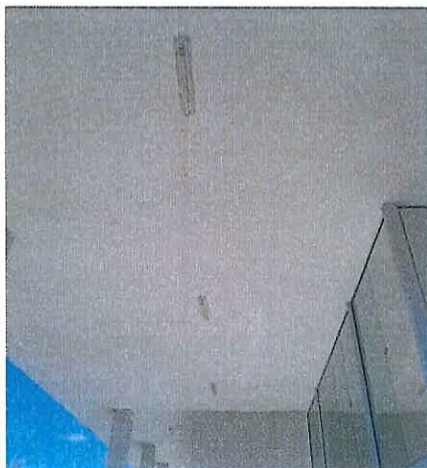
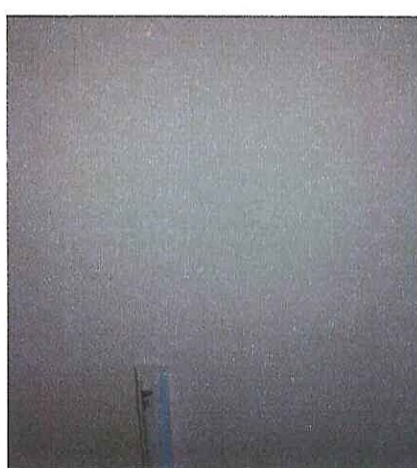
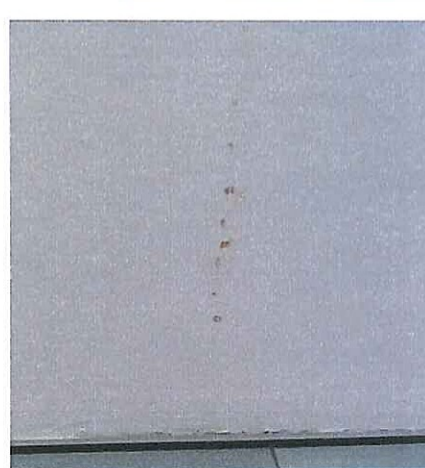
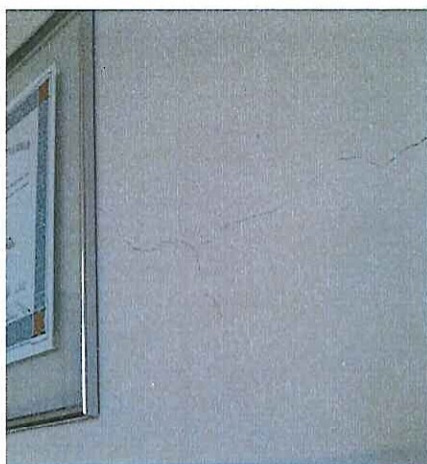
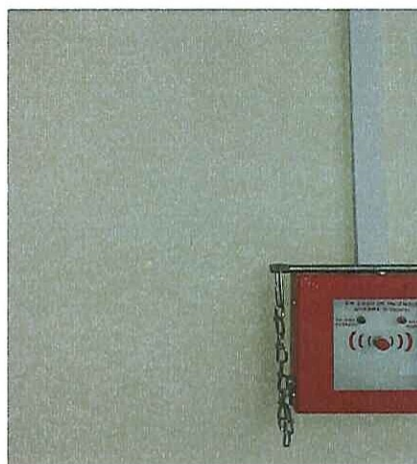
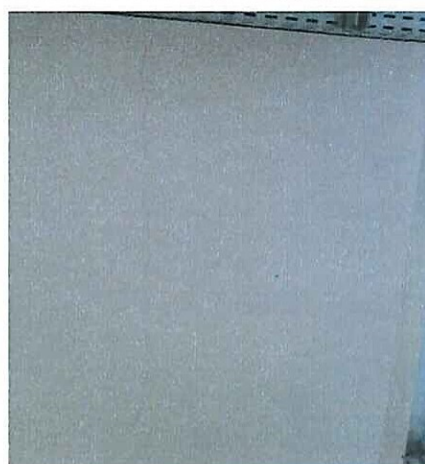
1.2 – Fissura (Laje e Alvenaria):

As infiltrações estão ocorrendo por fissuras (trincas) que estão em alguns pontos do prédio comprometendo a estrutura do mesmo, sendo provenientes do telhado item 1.1. Essas fissuras são decorrentes de um comportamento imprevisível da estrutura, podendo estar associadas a sobrecarga, recalques diferenciais, movimentação precoce do escoramento, falhas de resistência de materiais (concreto, inclusive), defeitos de projeto e execução.

Na alvenaria as fissuras (trincas) apresentadas podem ser decorrentes de recalque na fundação, sobrecarga na alvenaria. Elas podem surgir de dois tipos característicos: as

fissuras verticais ou horizontais que provem da ruptura por compressão ou flexão da alvenaria ou da argamassa de assentamento.

O que vai definir gravidade, representatividade, abrangência, responsabilidades, causas prováveis e solução de um quadro de fissuras (trincas) em uma laje é a análise técnica. Essa análise deve envolver todos os atores do processo.

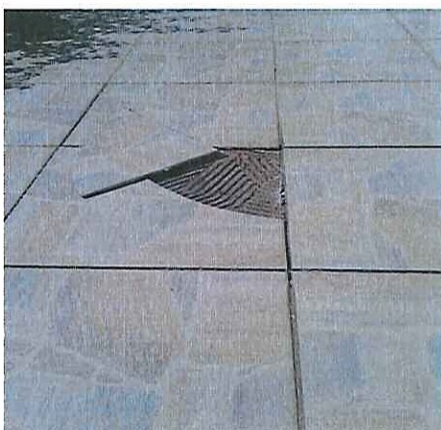
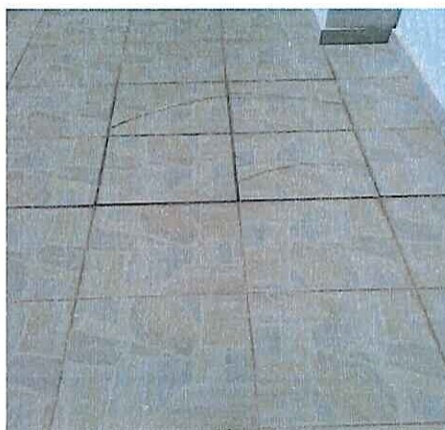
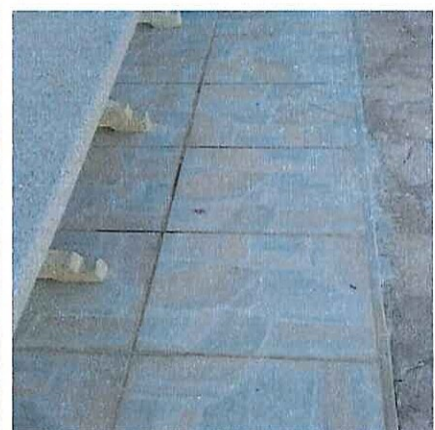
1.3 – Piso Externo:

O piso da área externa apresenta problemas de deslocamento de placas e fissuras (trincas), podendo ser em decorrência na execução da etapa de assentamento, isso ocorre quando não se respeita o tempo aberto da argamassa colante ou ao utilizá-la 2 horas após a adição de água, e não respeitar a junta de assentamento. A argamassa deve ser apropriada para aquele ambiente sendo passada em 2 demãos, uma no chão e outra na placa de piso.

O piso intertravado da entrada secundaria e do estacionamento encontra-se com recalque em alguns pontos e com crescimento de ervas daninhas, apresenta falhas de execução, a preparação do subleito (terreno natural) através de compactação e nivelamento e finalmente espalha-se, por varredura, areia fina sobre o piso para o preenchimento das juntas e executa-se a compactação final com placa vibratória para que as juntas fiquem totalmente preenchidas com areia, com isso comprometendo o aspecto de limpeza e estética do prédio.

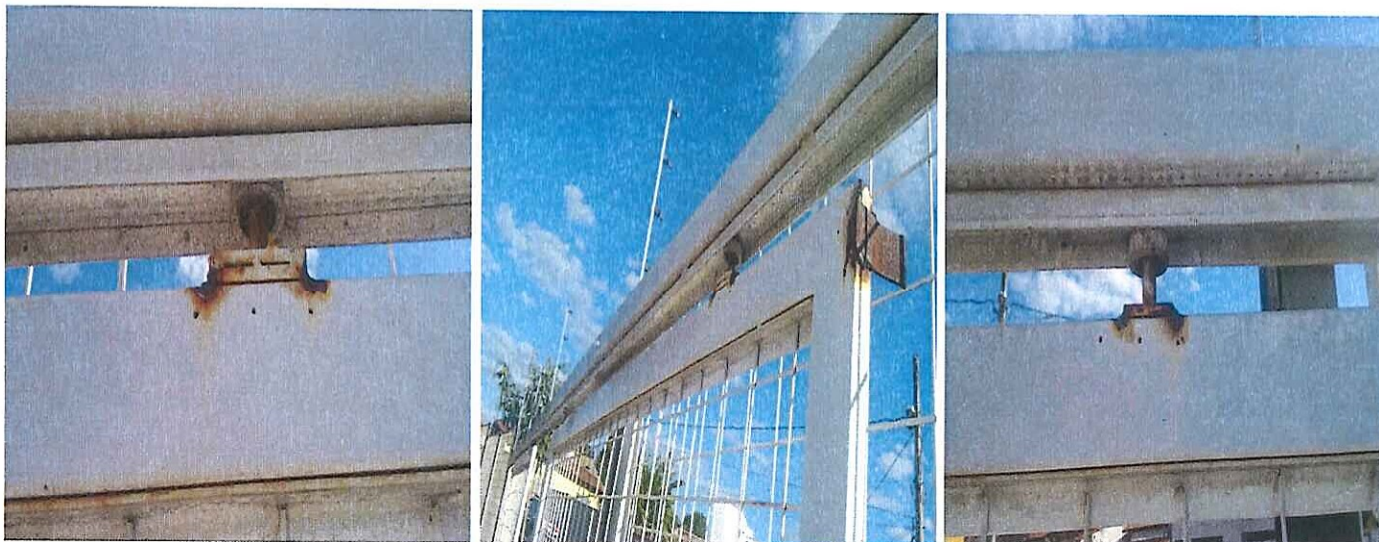
Portão:

Foi constatado que no portão da entrada secundária esta comprometendo a segurança do usuário, pois soltando da guia sem qualquer esforço extra, significa que o trilho onde o mesmo percorre esta fora de nível.

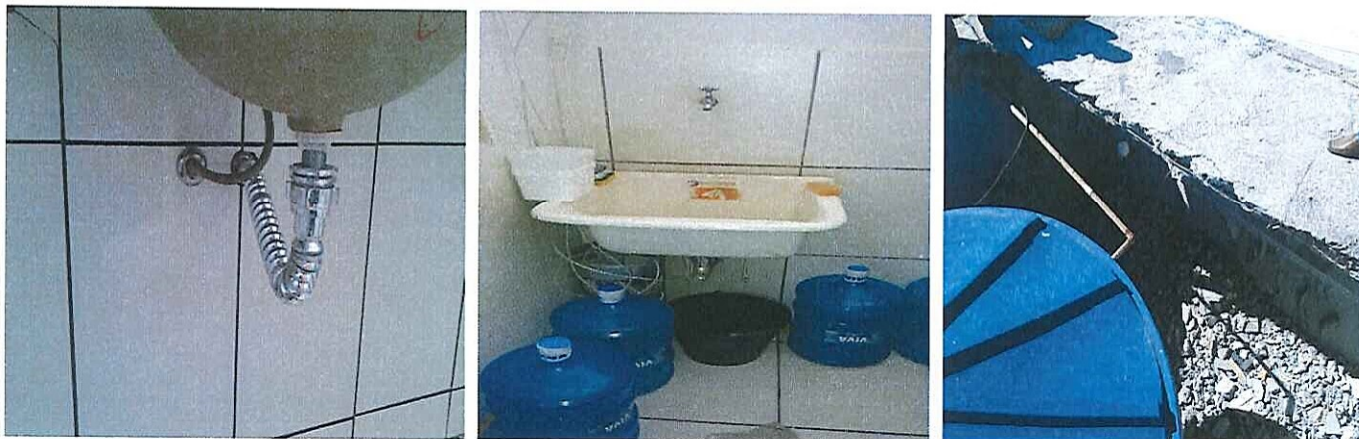
1.5 – Hidrossanitário;

Quanto às instalações verifica-se defeito na sua funcionalidade, como o sifão que esta acima da altura de 40 cm, e acontece de não ter uma vazão adequada, acumulando água no seu interior, causando um transtorno para os usuários.

Em outro ponto acontece infiltração de água na alvenaria (parede) através do encanamento, a louça (tanque) esta parafusado incorretamente. No mesmo dia da visita foi constatado que a câmara teve que trocar todas as torneiras por conta própria, pois as que foram instaladas não funcionaram e estavam soltas. A caixa d'água de alvenaria foi

executada de uma forma impropria, pois contava com vazamento e infiltração, uma forma paliativa, foi inserir outra caixa d'água de polietileno, dentro da existente.
