PARECER NÚMERO 0511/2017 –

OBJETO: Análise da regularidade da nova sede da Câmara Municipal de Curvelo;

Demanda: Verificação da obra da nova sede da Câmara Municipal de Curvelo

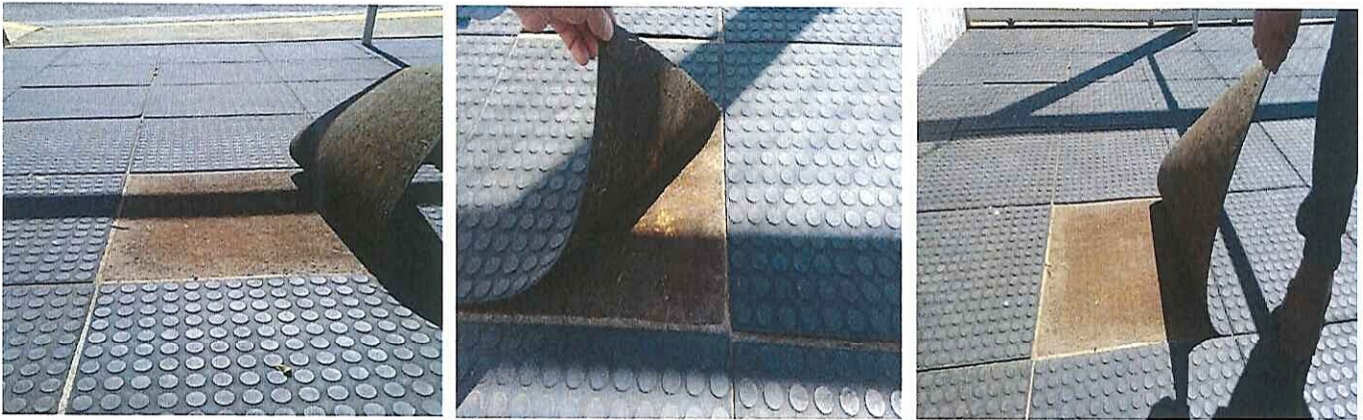
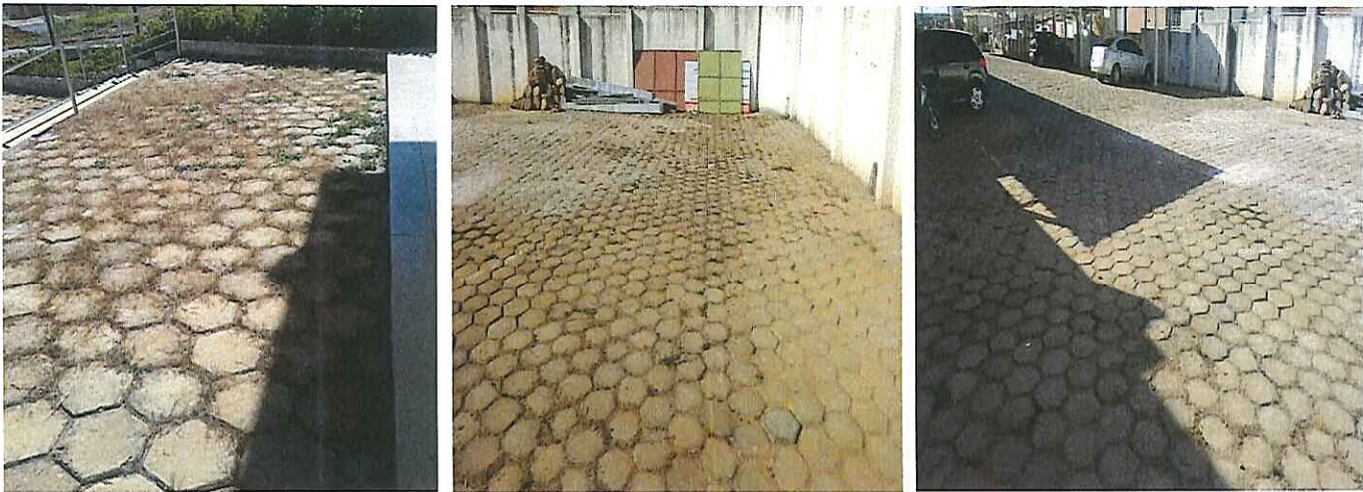
O piso da área externa apresenta problemas de deslocamento de placas e fissuras (trincas), podendo ser em decorrência na execução da etapa de assentamento, isso ocorre quando não se respeita o tempo aberto da argamassa colante ou ao utilizá-la 2 horas após a adição de água, e não respeitar a junta de assentamento. A argamassa deve ser apropriada para aquele ambiente sendo passada em 2 demãos, uma no chão e outra na placa de piso.
